Titel document: 0-meting Lombok

Ondertitel:  
Referentie: I&BBF6756-100-100R001F0.1  
Versie: 0.1/Finale versie  
Datum: 28 maart 2018  
Projectnaam: -  
Projectnummer: BF6756-100-100  
Auteur(s): Stephen Spronk

Royal HaskoningDHV heeft in 2017 van Bo-Ex opdracht gekregen om de bouwkundige staat van “complex 507” te Utrecht vast te stellen.

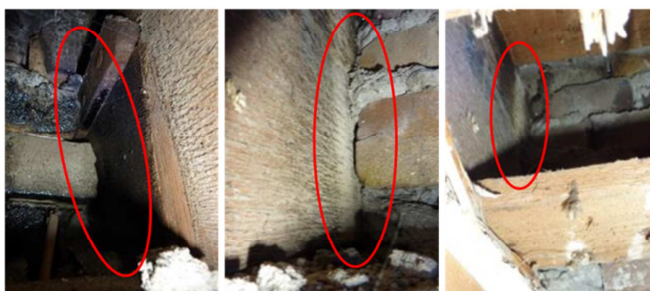
Positie uitgevoerde inspectie

Naden en kieren tussen metselwerken en de balklaag

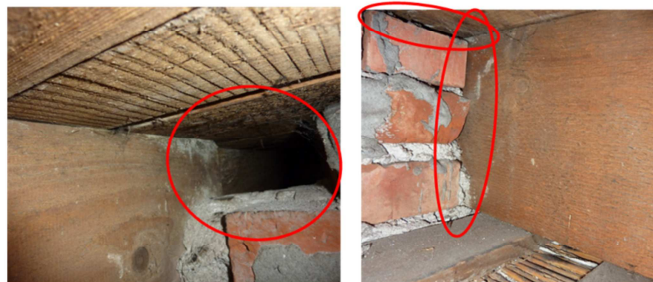
Positie uitgevoerde inspectie

### Woning scheidende wand (Bandoengstraat 92)

Naden en kieren tussen metselwerken en de balklaag

Om rookverspreiding en de minimale brandwerendheid van 20 minuten t.p.v. de woning-scheidende wand te kunnen garanderen moet de aanwezige naden en kieren worden dichtgezet. Een en ander is uit te voeren conform de onderstaande details.

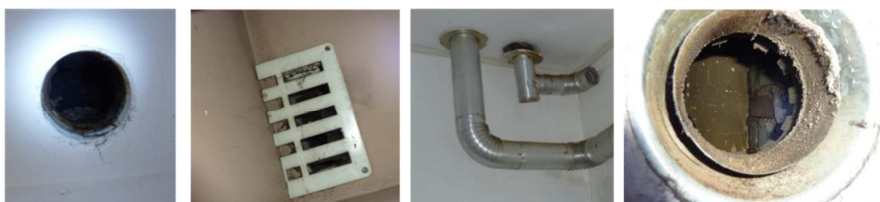
In de keuken en badkamer zijn de rookgasafvoer en de ventilatie afvoer aangesloten op de bouwkundige schacht. De afvoeren zijn niet brandwerend afgewerkt en niet voorzien van brandkleppen op de schachtwand. Waarschijnlijk zijn de rioolafvoeren van de bovenliggende woning (keuken, badkamer en toilet) niet brandwerend doorgevoerd door de woningscheidende verdiepingsvloer. De schachten vormen in de huidige situatie een open verbinding voor rook en hitte tussen de verschillende woningen. De afvoeren van de ventilatielucht en rookgasafvoer dienen minimaal 20 minuten brandwerend te worden uitgevoerd.

Diverse ventilatieafvoer en rookgasafvoeren aangesloten op schachten niet brandwerend uitgevoerd

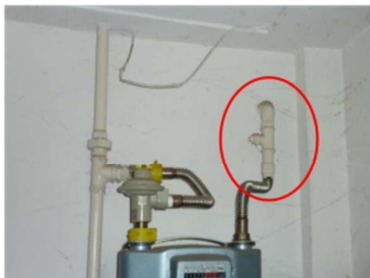
De geïnspecteerde woning aan de Bantamstraat is een portiek woning. Alle doorvoeren van en naar de gezamenlijke verkeersruimte moeten ook minimaal 20 minuten brandwerend worden afgewerkt. In de huidige situatie is dit niet zo uitgevoerd.

Gasmeter in de gezamenlijke verkeersruimte

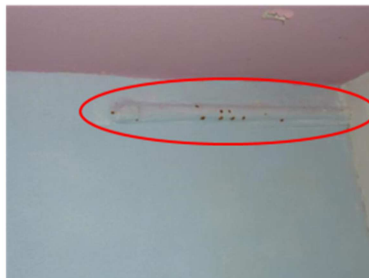
Gasleiding in de woning  
Bantamstraat 6 niet brandwerend  
afgewerkt
