### 0-meting Lombok

Staat van onderhoud, NEN2767

Klant: Bo-Ex

Referentie: I&BBF6756-100-100R001F0.1

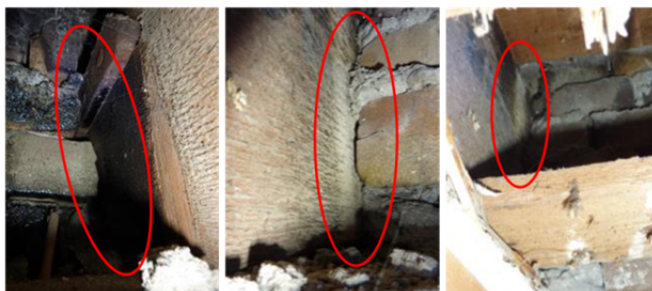
Positie uitgevoerde inspectie

Naden en kieren tussen metselwerken en de balklaag

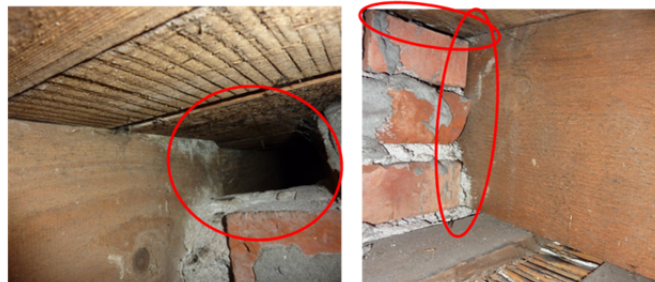
Positie uitgevoerde inspectie

Naden en kieren tussen metselwerken de balklaag

Om rookverspreiding en de minimale brandwerendheid van 20 minuten t.p.v. de woning-scheidende wand te kunnen garanderen moet de aanwezige naden en kieren worden dichtgezet. Een en ander is uit te voeren conform de onderstaande details.

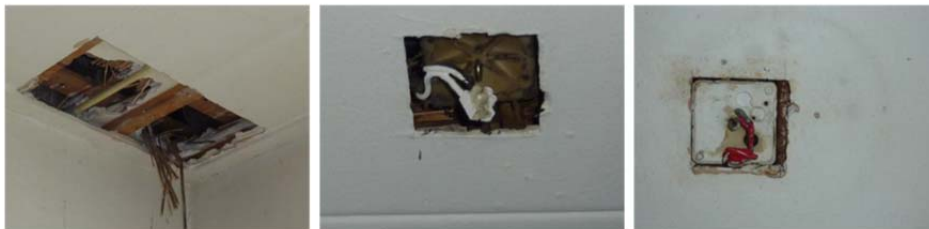
Opbouw onderzijde vloer – positie centraal dozen in het plafond

Om de minimale brandwerendheid van de woning-scheidende vloeren te kunnen garanderen moet een brandwerende beplating aan de onderzijde worden aangebracht. Aan te brengen conform het testrapport. Alle aanwezige doorvoeringen moeten aan de onderzijde brandwerend worden afgewerkt. Door het plafond en doorvoeren dicht uitte voeren wordt rookverspieding tussen de woningen voorkomen.

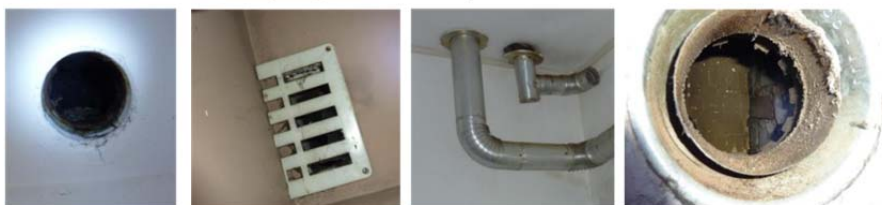
In de keuken en badkamer zijn de rookgasafvoer en de ventilatie afvoer aangesloten op de bouwkundige schacht. De afvoeren zijn niet brandwerend afgewerkt en niet voorzien van brandkleppen op de schachtwand. Waarschijnlijk zijn de rioolafvoeren van de bovenliggende woning (keuken, badkamer en toilet) niet brandwerend doorgevoerd door de woningscheidende verdiepingsvloer. De schachten vormen in de huidige situatie een open verbinding voor rook en hitte tussen de verschillende woningen. De afvoeren van de ventilatielucht en rookgasafvoer dienen minimaal 20 minuten brandwerend te worden uitgevoerd.

Diverse ventilatieafvoer en rookgasafvoeren aangesloten op schachten niet brandwerend uitgevoerd

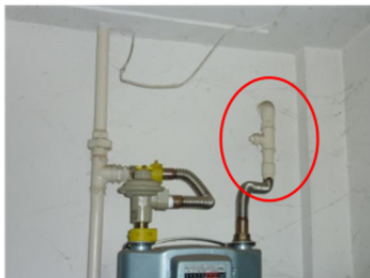
Gasmeter in de gezamenlijke verkeersruimte

De geïnspecteerde woning aan de Bantamstraat is een portiek woning. Alle doorvoeren van en naar de gezamenlijke verkeersruimte moeten ook minimaal 20 minuten brandwerend worden afgewerkt. In de huidige situatie is dit niet zo uitgevoerd.

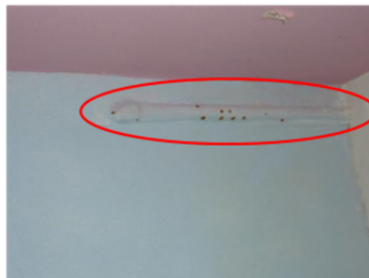
Gasleiding in de woning Bantamstraat 6 niet brandwerend afgewerkt

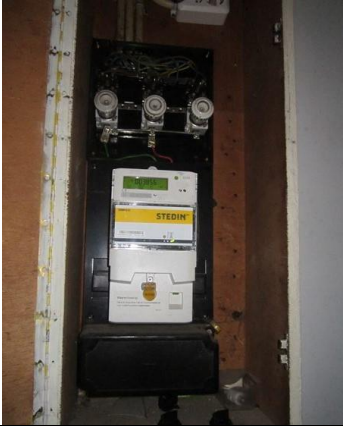
| Nº | Omschrijving | Blz. |
|---|---|---|
| 01) | Groepenkast ..... | 2 |

| <p>Installatie</p> <p><b>Geconstateerde gebreken:</b></p> <ol style="list-style-type: none"><li>1. In de groepenkast komt nog oude kleurcoderingen voor, rood en groen naar de groepen toe.</li><li>2. De groepenkast heeft geen hoofdschakelaar om het geheel in een keer spanningsloos te maken.</li><li>3. Groepenkast heeft geen eigen aarding.</li><li>4. Groepenkast is verouderd.</li></ol> | <p>01) GROEPENKAST</p> |

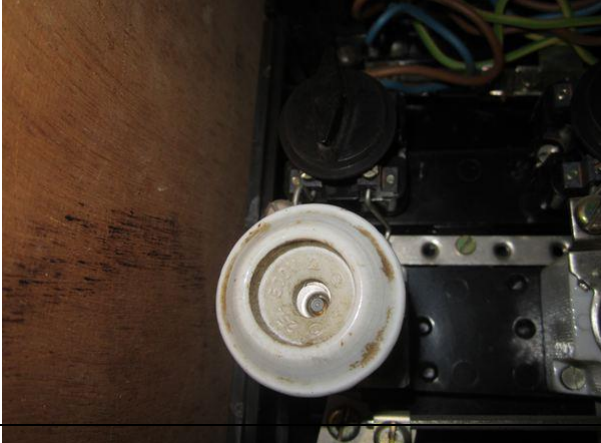
| Nº | Omschrijving | Blz. |
|---|---|---|
| 02) | Groepenkast ..... | 2 |

| <p>Installatie</p> <p><b>Geconstateerde gebreken:</b></p> <ol style="list-style-type: none"><li>1. Van een van de schroefkoppen ontbreekt het glaasje.</li></ol> | <p>02) GROEPENKAST</p> |
