### 0-meting Lombok

Staat van onderhoud, NEN2767

Klant: Bo-Ex

Referentie: I&BBF6756-100-100R001F0.1

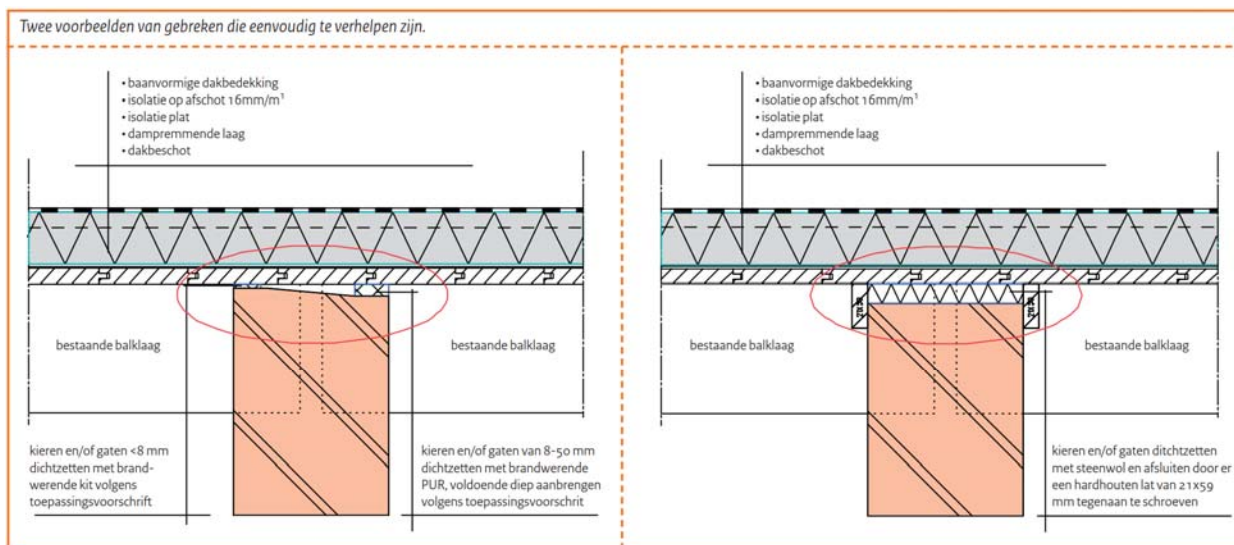
Figuur 1 oplossingen brandwerende afdichtingen woning scheidende wand conform handreiking woning scheidende constructies

Naden en kieren tussen metselwerken de balklaag

Om rookverspreiding en de minimale brandwerendheid van 20 minuten t.p.v. de woning-scheidende wand te kunnen garanderen moet de aanwezige naden en kieren worden dichtgezet. Een en ander is uit te voeren conform de onderstaande details.
